Tilstandsrapport

AB Kap Arkona

Sønder Boulevard 59-61 og Arkonagade 2-4

Besigtiget d. 22.01.2019

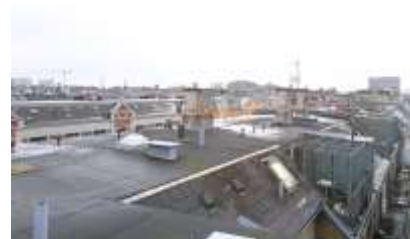
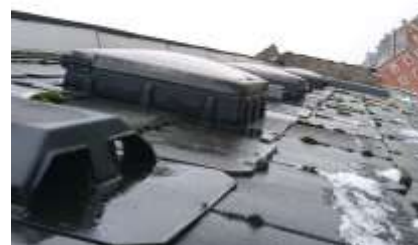
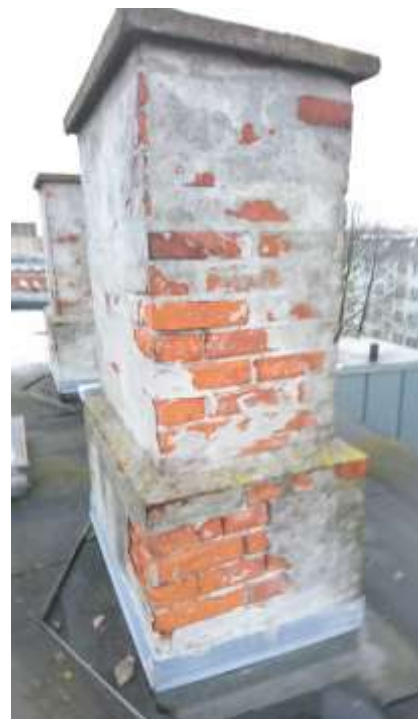
Den skrå tagflade fremstår med lettere begroning men uden skader. De skrå tagflader er udstyret med tagvinduer med oplukkelige plastikvinduer.

Tagpappen fremstår uden skader, men der er en del lapper hvor skorstenspiber er nedtaget til under tag. Der er et par gamle kupler i tagpappen som fremstår repareret med elastisk fuger. Afvandingen fra tagpaptaget ved inde liggende tagaltaner vurderes ikke at være optimal, da der samler sig vand langs inddækninger flere steder.

Skorstenspiber 8 stk. fremstår medudvaskede fuger og mindre frost springninger.

Bandkarme fremstår med mindre skader og der mangler en enkelt tagsten.

For at forlænge tagets levetid anbefales det at:

- Tagvinduer af plast holdes under opsyn og ved begyndende deformation eller svigt i lukkemekanismen udskiftes de til GVO-vinduer fra Velux.

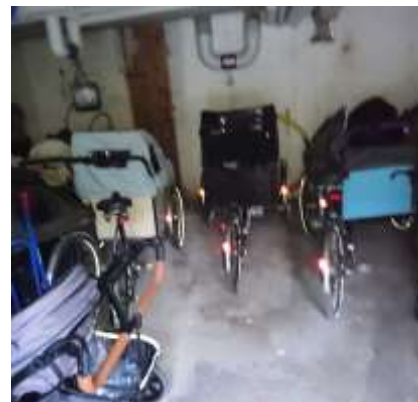
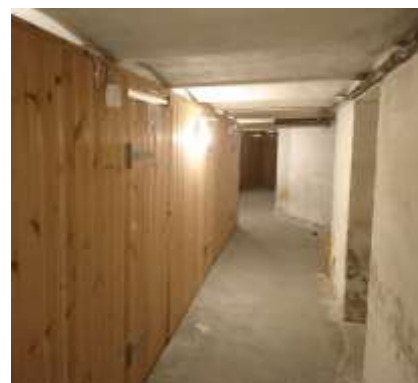
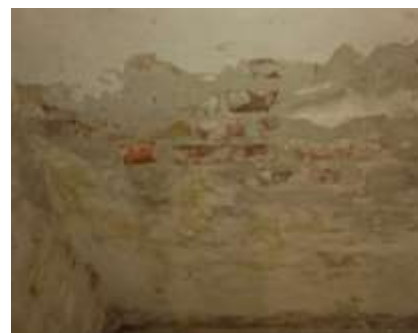
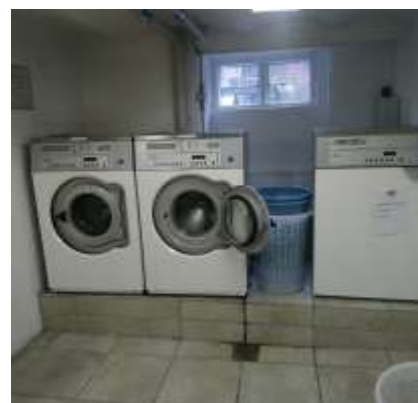
Loftet er udført som tøndehvælv, der er muret mellem bærejernene. Enkelte bærejern fremstår med synligt rust på undersiden.

I kælderrum under vaskeri er etagedækket understøttet med op kilede træstolper.

Kælderen bærer generelt præg af at være relativt tør, og der er ingen lugt af råd.

- Bærejern behandles med rustbeskyttelse på blotlagt flader, for at forebygge rust.
- Kældervægge gennemgås og skader udbedres med en klakmørtel, der sikrer at væggen kan ånde ca. hvert 5 år.
- Da understøtningen under vaskeriet må antages at være permanent, anbefales det at udskifte de op kilede træsøjler med f.eks. jern fastmonterede til hhv. gulv og loft

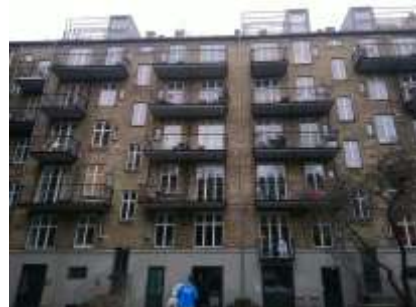
Gårdfacaden er som gadefacade opdelt i en pudset og malerbehandlet underfacade og en overfacade i blankt murværk, gule tegl. Der er murede stik over vinduer og døre. Facaden er udstyret med altaner.

Gårdfacaden fremstår med enkelte mindre sætningsrevner og enkelte mørtel fuger, særligt på brystningerne, fremstår udvaskede.

- Der i forbindelse med andre arbejder på facaderne afsætter midler til gennemgang og udbedring af mindre skader.
- Underfacaderne til hhv. gård- og gadeside anbefales løbende vedligehold, hvorfor der bør afsættes et mindre beløb hvert år til udbedring af skader og en samlet malerbehandling hvert 8-10år.

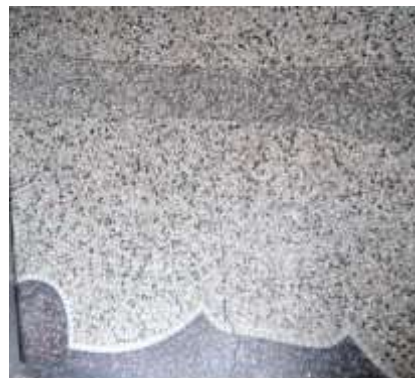
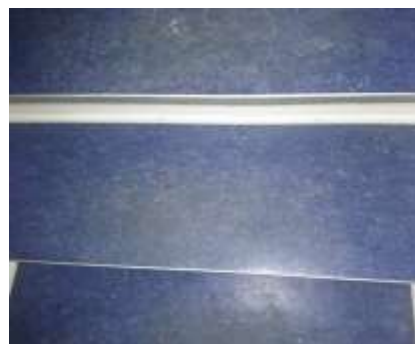
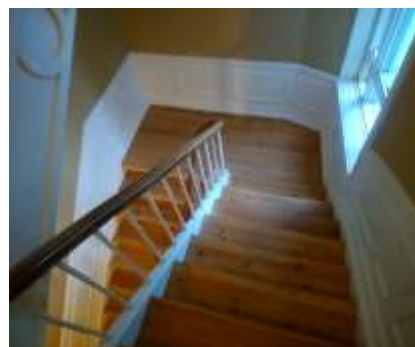
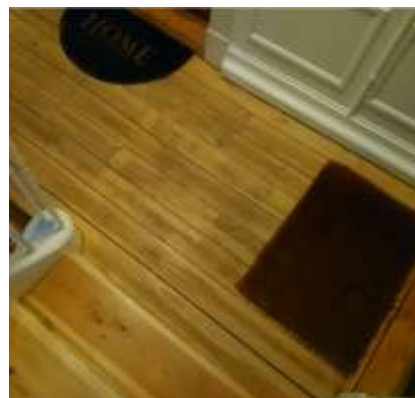
Hovedtrapperne mod sønderboulevard er udført som trækonstruktioner, trin og reposer er slebet og lakeret i 2017. Arbejdet vurderes ikke udført korrekt idet overfladen fremstår med misfarvninger og skader på lakken.

Indgangsreposer er de oprindelige betondæk med I-jern for ca. hver meter. Der er afsluttet med terrazzobelægning. Der ses udbedring af revner i terrazzo-belægningen. Mod Sønderboulevard ses at en af revnerne er ved at komme igen. Skaderne skyldes at I-jern er begyndt at ruste, og udvider sig så meget at de skubber betonen op. Dermed opstået revner, hvor der kan sive vand ned til bærejernet.

- Skader på lakken mod Sønderboulevard påtales overfor den udførende entreprenør, da arbejdet er under 5 år gammelt.
- Malervedligehold af trappeopgange udbydes i en serviceaftale, hvor trappeopgange gennemgås og pletmales efter behov f.eks. hvert 5 år.
- Revner i terrazzobelægning skæres op og oversiden af underliggende bærejern behandles med rust beskyttelse hvorefter terrazzoen reetableres.

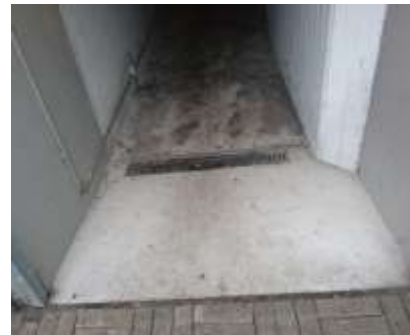
Belægning i gennemgange er udført i beton og fremstår med flere skader.

Væggen mod Arkonagade nr.4 er pudset og malerbehandlet. Væggen fremstår med mindre skader og graffiti.

På væggen mod Arkonagade nr.6 er der etableret et indbygningsskab/forsatsvæg i træ i fuld højde. Der blev konstateret skader på den nederste del af træværket og flere af beslagene til skabet låger var defekte.

- Skader på betonbelægning udbedres.

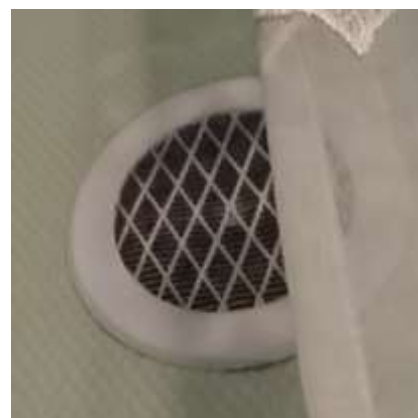
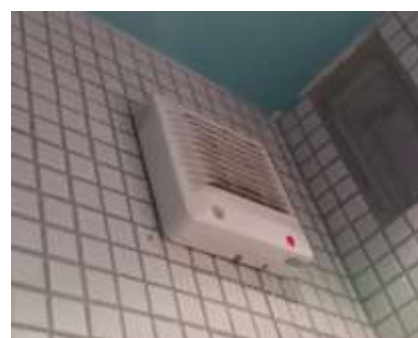
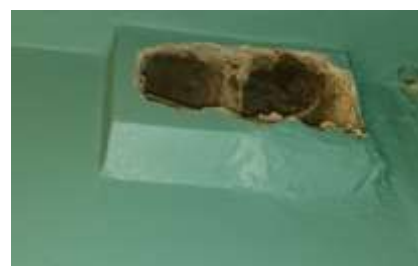
Flere lejligheder fremstod med manglende ventilation.

Det anbefales at der udføres grundig gennemgang og rensning af aftrækskanalerne i ejendommen. I den forbindelse skal det kortlægges om der er etableret aftræk til alle lejligheder i ejendommen.
