Tilstandsrapport

AB Kap Arkona

Sønder Boulevard 59-61 og Arkonagade 2-4

Besigtiget d. 22.01.2019

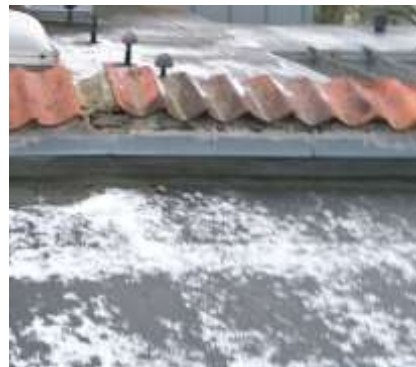
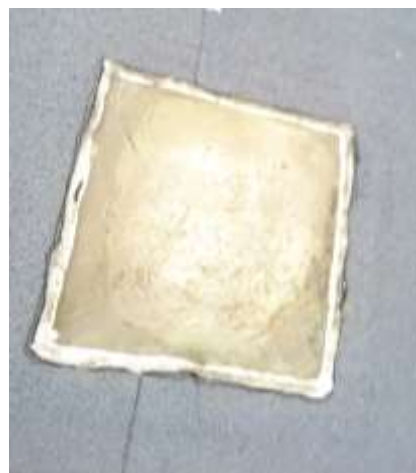
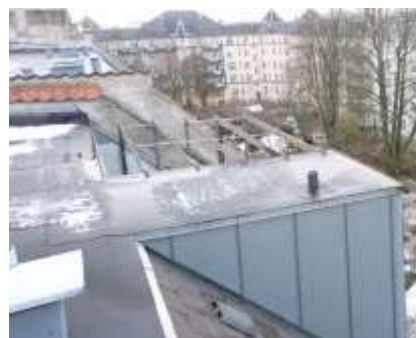
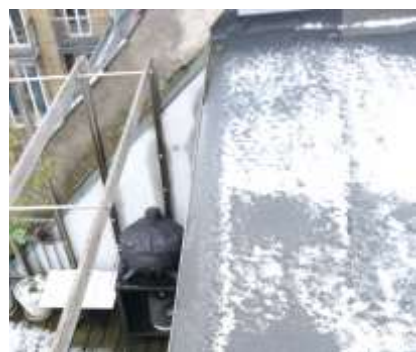
Den skrå tagflade fremstår med lettere begroning men uden skader. De skrå tagflader er udstyret med tagvinduer med oplukkelige plastikvinduer.

Tagpappen fremstår uden skader, men der er en del lapper hvor skorstenspiber er nedtaget til under tag. Der er et par gamle kupler i tagpappen som fremstår repareret med elastisk fuger. Afvandingen fra tagpaptaget ved inde liggende tagaltaner vurderes ikke at være optimal, da der samler sig vand langs inddækninger flere steder.

Skorstenspiber 8 stk. fremstår medudvaskede fuger og mindre frost springninger.

Bandkarme fremstår med mindre skader og der mangler en enkelt tagsten.

- Skorstenspiber istandsættes
- Gamle ovenlys fjernes og tagdækning reetableres.
- Brandkarne og frontispice efterårs og defekte tagsten udskiftes genetableres.
- Afvanding over indeliggende altaner forbedres f.eks. ved montering af skrå afvandingsskinne.
- Foreninger oplyser at der er en løs zinkinddækning over karnappen Sønder boulevard 61,4.sal
- Der bør om ca. 3-5 år. på svejdes et nyt lag tagpap oven på eksisterende

For at forlænge tagets levetid anbefales det at:

- Tagvinduer af plast holdes under opsyn og ved begyndende deformation eller svigt i lukkemekanismen udskiftes de til GVO-vinduer fra Velux.

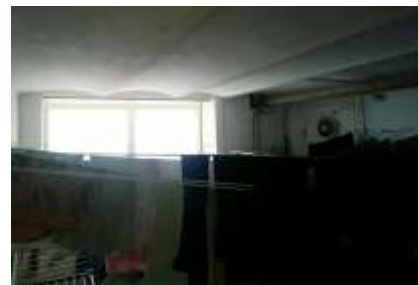
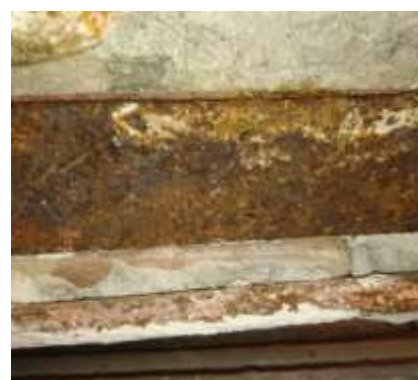
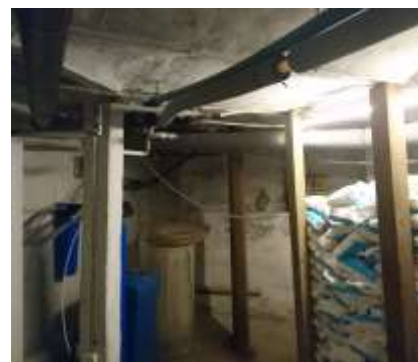
Loftet er udført som tøndehvælv, der er muret mellem bærejernene. Enkelte bærejern fremstår med synligt rust på undersiden.

- Bærejern behandles med rustbeskyttelse på blotlagt flader, for at forebygge rust.
- Kældervægge gennemgås og skader udbedres med en klakmørtel, der sikrer at væggen kan ånde ca. hvert 5 år.
- Da understøtningen under vaskeriet må antages at være permanent, anbefales det at udskifte de op kilede træsøjler med f.eks. jern fastmonterede til hhv. gulv og loft

Opmagasinerings bør ske på stålreoler eller stål/plastpaller.

Der bør desuden holdes ca. 10 cm afstand fra oplag til kældervæggene for ventilation, så væg og ejendele ikke bliver jordslået.

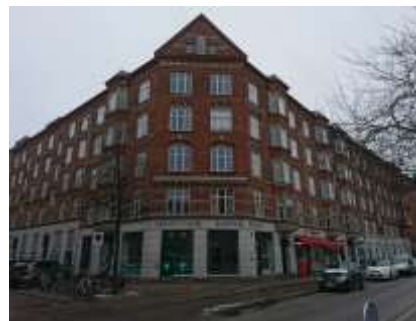
Gadefacaden er opdelt i en pudset og malerbehandlet underfacade og er overfacade i blankt rødt murværk med murede stik over vinduerne. Overfacaden er udstyret med karnapper og vandrette pudsede bånd. Der er gesimser, afdækket med skifer mellem stueetagen og 1.sal og mellem 1.sal og 2.sal.

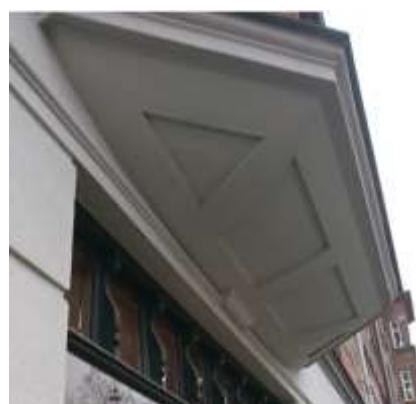
Soklen til gadesiden er en granit, hvilket er med til at reducerer omfanget af vand der suges op i underfacaden, og dermed også med til at reducerer salpeterudtræk i den nederste del af underfacaden samt frostsprængninger af mursten. Undervinduerne fremstår sokkelen dog pudset og malerbehandlet.

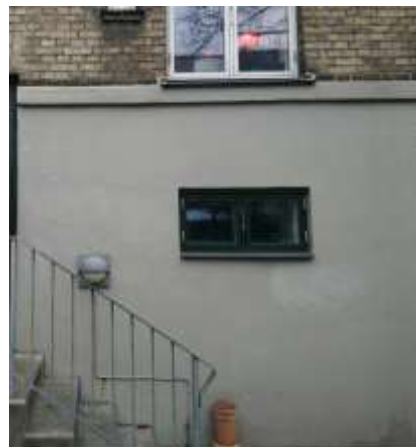
Gadefacaden fremstår uden synlige skader.

Gårdfacaden fremstår med enkelte mindre sætningsrevner og enkelte mørtel fuger, særligt på brystningerne, fremstår udvaskede.

- Der i forbindelse med andre arbejder på facaderne afsætter midler til gennemgang og udbedring af mindre skader.
- Underfacaderne til hhv. gård- og gadeside anbefales løbende vedligehold, hvorfor der bør afsættes et mindre beløb hvert år til udbedring af skader og en samlet malerbehandling hvert 8-10år.

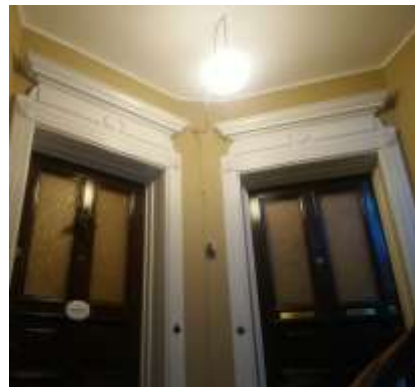
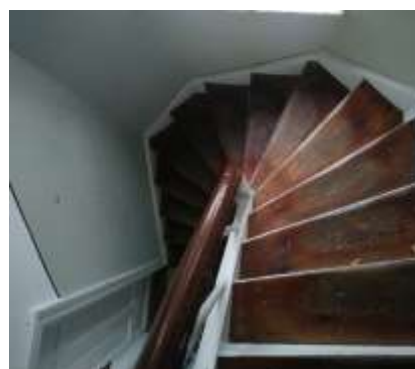
Hovedtrapperne mod sønderboulevard er udført som trækonstruktioner, trin og reposer er slebet og lakeret i 2017. Arbejdet vurderes ikke udført korrekt idet overfladen fremstår med misfarvninger og skader på lakken.

Indgangsreposer er de oprindelige betondæk med I-jern for ca. hver meter. Der er afsluttet med terrazzobelægning. Der ses udbedring af revner i terrazzo-belægningen. Mod Sønderboulevard ses at en af revnerne er ved at komme igen. Skaderne skyldes at I-jern er begyndt at ruste, og udvider sig så meget at de skubber betonen op. Dermed opstået revner, hvor der kan sive vand ned til bærejernet.

- Skader på lakken mod Sønderboulevard påtales overfor den udførende entreprenør, da arbejdet er under 5 år gammelt.
- Malervedligehold af trappeopgange udbydes i en serviceaftale, hvor trappeopgange gennemgås og pletmales efter behov f.eks. hvert 5 år.
- Revner i terrazzobelægning skæres op og oversiden af underliggende bærejern behandles med rust beskyttelse hvorefter terrazzoen reetableres.

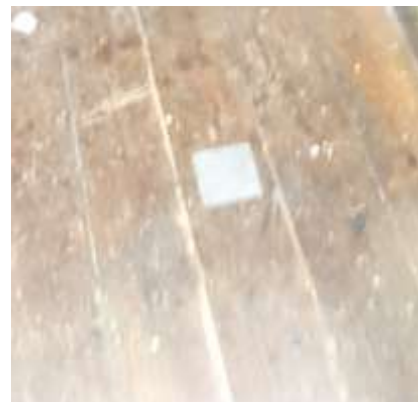
Belægning i gennemgange er udført i beton og fremstår med flere skader.

Væggen mod Arkonagade nr.4 er pudset og malerbehandlet. Væggen fremstår med mindre skader og graffiti.

På væggen mod Arkonagade nr.6 er der etableret et indbygningsskab/forsatsvæg i træ i fuld højde. Der blev konstateret skader på den nederste del af træværket og flere af beslagene til skabet låger var defekte.

- Skader på betonbelægning udbedres.
